BlueNOW! Fahrzeugbericht

Halter		Besichtigungszustand	bedingt: Licht/Nässe/Schmutz
Kennzeichen		Laufleistung (abgelesen)	205.577 km
Hersteller	Kia	Restlauf bis Service	
Typ/Modell	Ceed 1.6 GDI SW Fifa World Cup Edition	HU	
Fahrgestellnummer	U5YHN813AEL091299	Leistung / Hubraum	99 kW / 1.591 ccm
Erstzulassung	19.08.2014	Polster/Farbe	Stoff / Schwarz-Grau
Letzte Wartung		Lackierung	Schwarz
Kraftstoffart	Benzin	Getriebe	Manuell

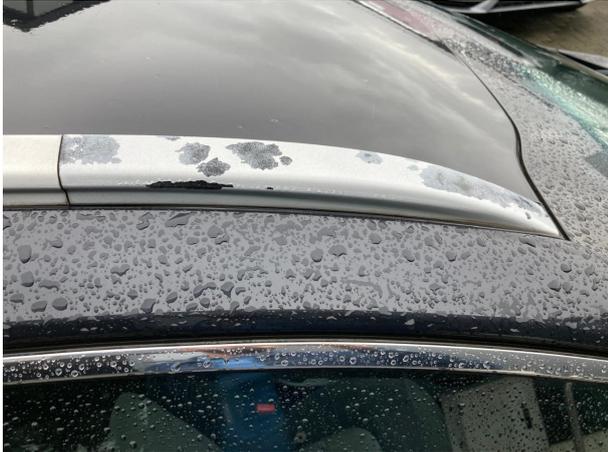
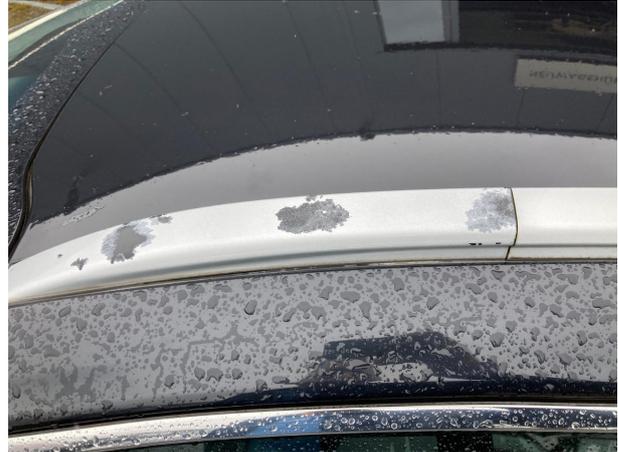
Nr.	Bauteilgruppe	Beschreibung	Kosten (netto)	Minderwert
1	Fahrzeugdach	Dach (Abdeckleiste links & rechts) - Lackmangel - erneuern	160,00 €	16,00 €
Summe (netto)			160,00 €	16,00 €

Beschädigung #1: Fahrzeugdach: Dach (Abdeckleiste links & rechts) - Lackmangel - erneuern
