# BlueNOW! Fahrzeugbericht

## Angaben zum Fahrzeug

| Hersteller | Ford | Restlauf bis Service | |
| Typ/Modell | Fiesta | HU | |

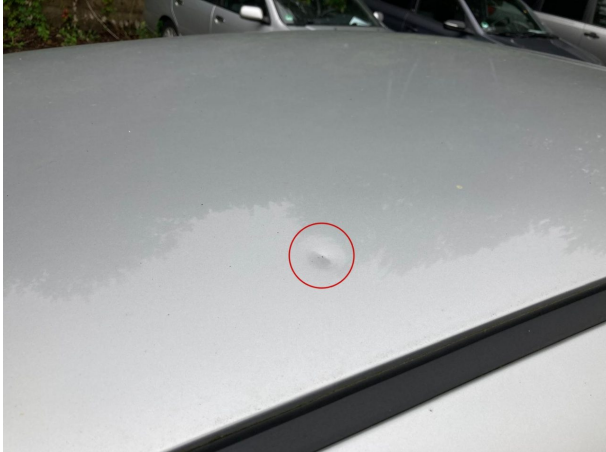
| Nr. | Bauteilgruppe | Beschreibung | Kosten (netto) | Minderwert |
|---|---|---|---|---|
| 1 | Fahrzeugdach | Dach - Delle(n) - Smart Repair | 80,00 € | 80,00 € |

**Beschädigung #1:** Fahrzeugdach: Dach - Delle(n) - Smart Repair

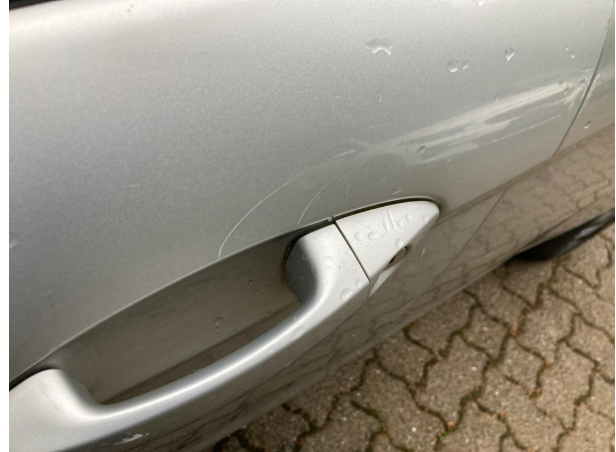
| Nr. | Bauteilgruppe | Beschreibung | Kosten (netto) | Minderwert |
|---|---|---|---|---|
| 2 | Tür hinten links | Tür - verkratzt / verschürft - Smart Repair | 100,00 € | 100,00 € |

**Beschädigung #2:** Tür hinten links: Tür - verkratzt / verschürft...  
Smart Repair

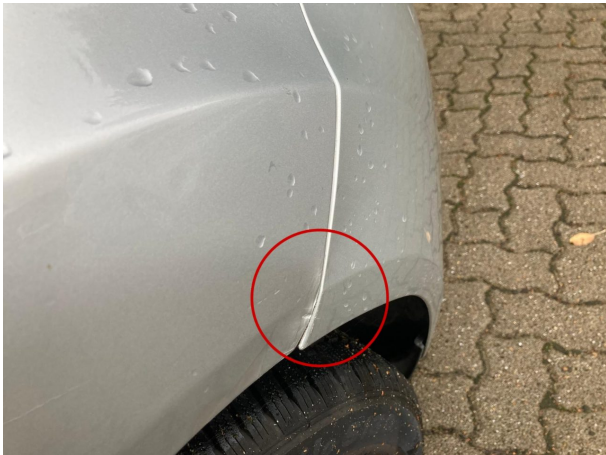
| Nr. | Bauteilgruppe | Beschreibung | Kosten (netto) | Minderwert |
|---|---|---|---|---|
| 3 | Stoßfänger vorn | Stoßfänger vorn - verkratzt / verschürft - Smart Repair | 100,00 € | 100,00 € |

**Beschädigung #3:** Stossfänger vorn: Stossfänger vorn - verkratzt /  
verschürft - Smart Repair

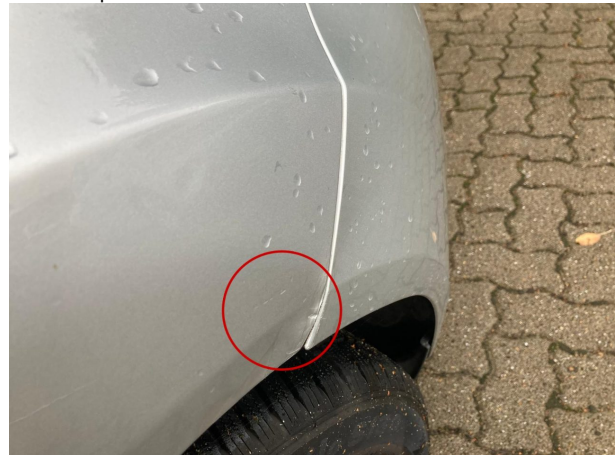
| Nr. | Bauteilgruppe | Beschreibung | Kosten (netto) | Minderwert |
|---|---|---|---|---|
| 4 | Kotflügel rechts | Kotflügel rechts - Delle / Lackschaden - instandsetzen und lackieren | 560,00 € | 140,00 € |

**Beschädigung #4:** Kotflügel rechts: Kotflügel rechts - Delle /  
Lackschaden - instandsetzen und lackieren
